דו"ח בדיקת

309102668

בדיקת שליפה אבן

451274 הילרון שיווק וסחר בע"מ ברוריה 7, תל אביב - יפו, 67454	מס' הסכם : שם המזמין : מען המזמין:	המזמין
צומת כנות בית מסחרי, תעשיתי, קיר אף טיפוס 3 יחידות אריחי גרניט פורצלן במידות 10x600x600	כתובת האתר: פירוט המבנה : תאור החומר הנבדק:	אתר
קביעת כח שליפה אריחי גרניט פורצלן מחופים בתליה יבשה על מסילות אלומיניום באמצעות 4 קליפסים.		מהות הבדיקה
אריח גרניט פרצלן מס' 1 נשבר במקום חיבור עם 2 קליפסים בכוח שליפה כ 3.6 ק"נ, מסילות חזרו למקום התחלתי אריח גרניט פרצלן מס' 2 נשבר במקום חיבור עם 2 קליפסים והתפרקה בכוח שליפה כ 2.9 ק"נ אבן, מסילות חזרו למקום התחלתי אריח גרניט פרצלן מס' 3 נשבר במקום חיבור עם 2 קליפסים אחרי המתנה כ-30 שניות בכוח שליפה 3.7 ק"נ, מסילות חזרו למקום התחלתי		סיכום
קביעת כח שליפה אריחי גרניט פורצלן בחיפוי יבש על מסילות אופקיות אנכיות בוצע: באמצעות ג'ק RCH-302, מד לחץ ספרתי תוצרת "ENERPAC", מס' סידורי - 20092 הבדיקה בוצעה באמצעות הדבקה פלטה מתכת 400X200 מ"מ במרכז אריחי גרניט פורצלן 600X600 מ"מ		הערות

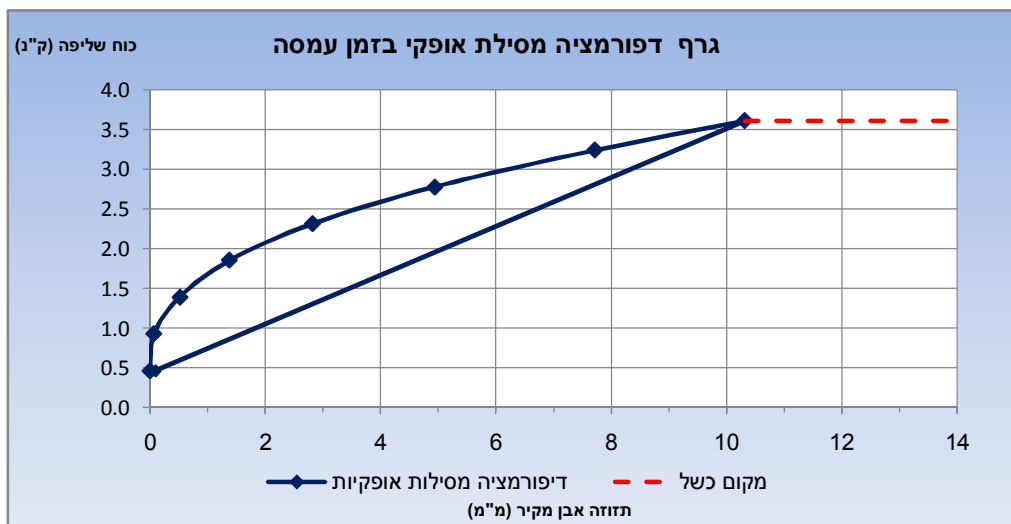
טבלה 2: בדיקת כח שליפה אבן מס' 1 שמוחקן בתליה יבשה על מסילות באמצעות 4 קליפסים.

מקום כשל	תזוזה כוללת (מ"מ)	תזוזה נמדדת (מ"מ)	כח שליפה (KN)	עומס שליפה (bar)	זמן המתנה בכל שלב (min)
לא נגרם נזק	0.00	116.68	0.5	1.0	1
לא נגרם נזק	0.07	116.75	0.9	2.0	1
2 מסילות אופקיות התחילו להתכופף	0.52	117.20	1.4	3.0	1
מסילות אופקיות ממשיכות להתכופף	1.38	118.06	1.9	4.0	1
מסילות אופקיות ממשיכות להתכופף	2.82	119.50	2.3	5.0	1
מסילות אופקיות ממשיכות להתכופף	4.94	121.62	2.8	6.0	1
מסילות אופקיות ממשיכות להתכופף	7.72	124.40	3.2	7.0	1
אריח גרניט פרצלן מס' 1 נשבר במקום חיבור עם 2 קליפסים בכוח שליפה כ 3.6 ק"ג, מסילות חזרו למקום התחלתי	10.32	127.00	3.6	7.8	---

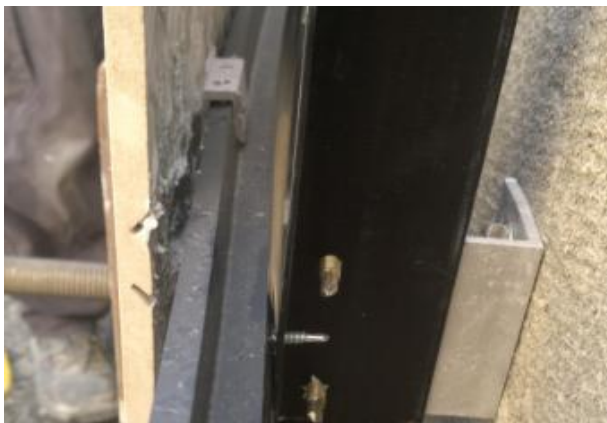
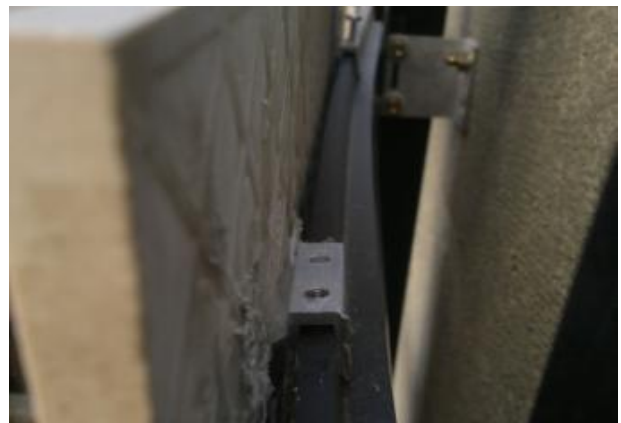
שלב ראשון: דפורמציה במסילה אופקית

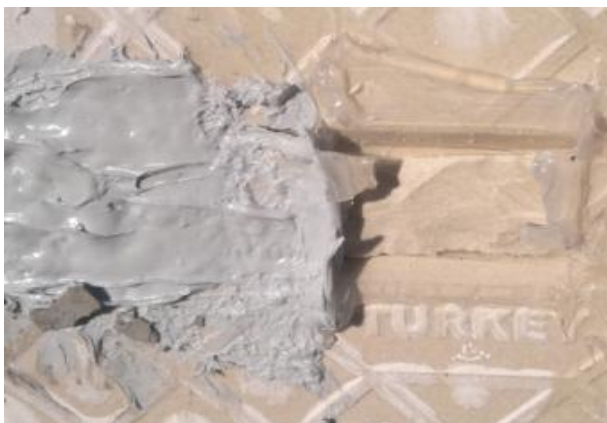
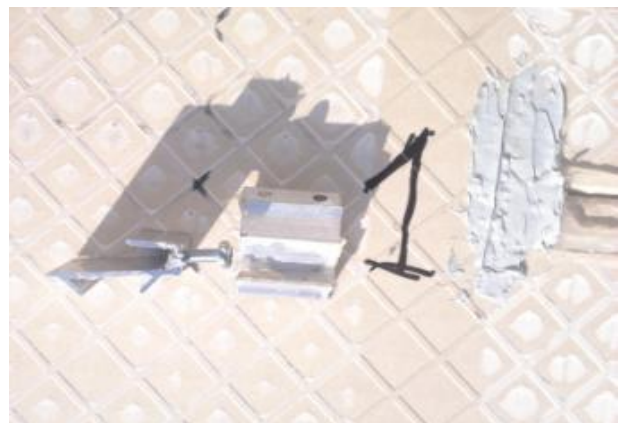
שלב שני: כשל אבן בזמן בדיקה

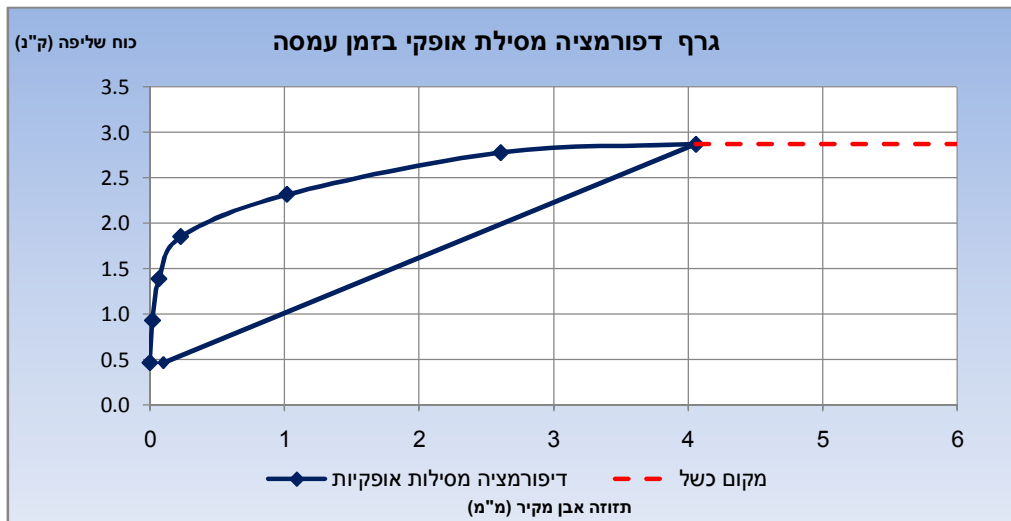
טבלה 4: בדיקת כח שליפה אבן מס' 2 שמוחקן בתליה יבשה על מסילות באמצעות 4 קליפסים.

מקום כשל	תזוזה כוללת (מ"מ)	תזוזה נמדדת (מ"מ)	כח שליפה (KN)	עומס שליפה (bar)	זמן המתנה בכל שלב (min)
לא נגרם נזק	0.00	113.84	0.5	1.0	1
לא נגרם נזק	0.02	113.86	0.9	2.0	1
2 מסילות אופקיות התחילו להתכופף	0.07	113.91	1.4	3.0	1
מסילות אופקיות ממשיכות להתכופף	0.23	114.07	1.9	4.0	1
מסילות אופקיות ממשיכות להתכופף	1.02	114.86	2.3	5.0	1
מסילות אופקיות ממשיכות להתכופף	2.61	116.45	2.8	6.0	1
אריח גרניט פרצלן מס' 2 נשבר במקום חיבור עם 2 קליפסים והתפרקה בכוח שליפה כ 2.9 ק"נ אבן, מסילות חזרו למקום התחלתי	4.06	117.90	2.9	6.2	---

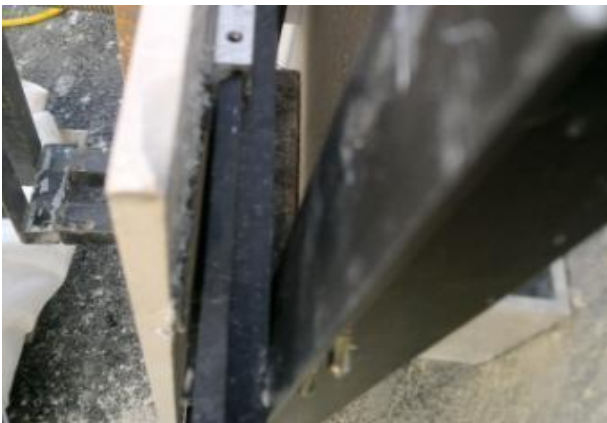
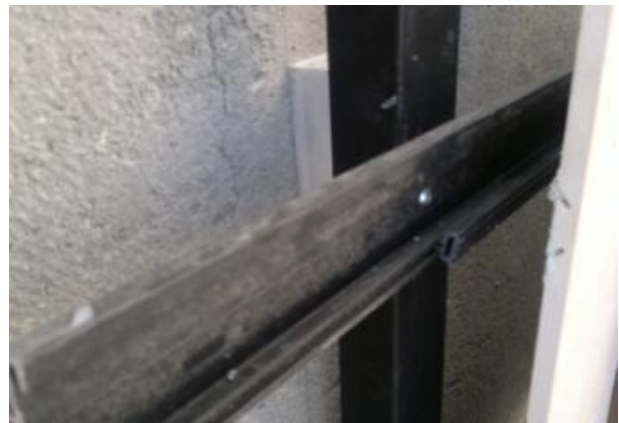
שלב ראשון: דפורמציה במסילה אופקית

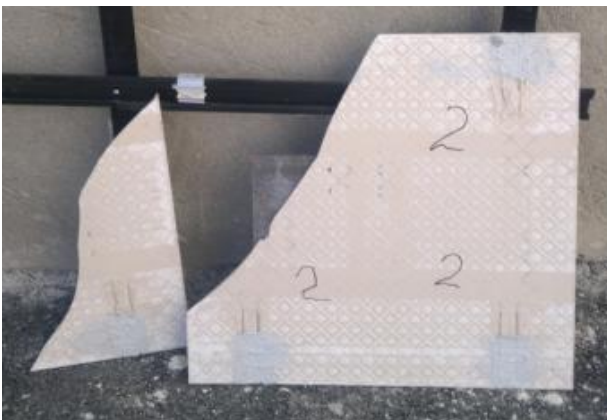
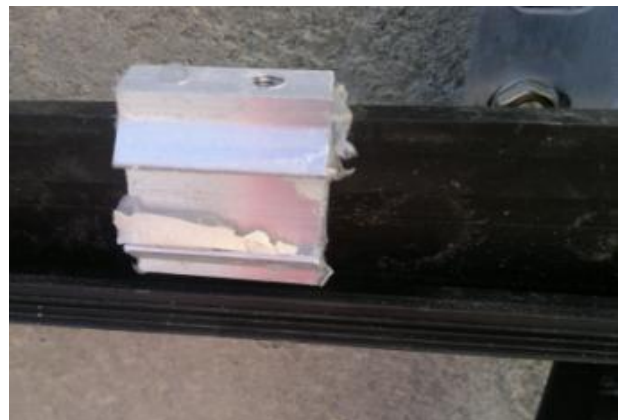
שלב שני: כשל אבן בזמן בדיקה

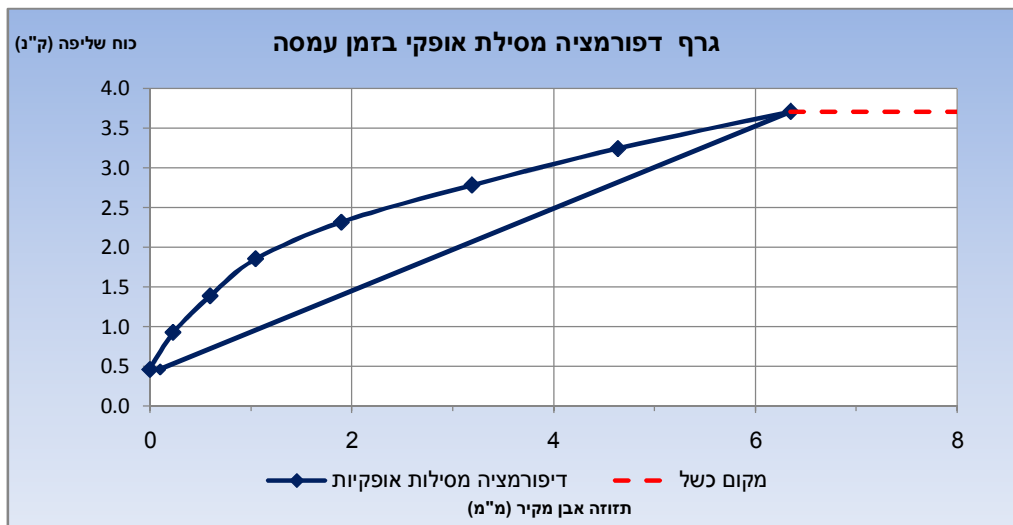
טבלה 6: בדיקת כח שליפה אבן מס' 3 שמותקן בתליה יבשה על מסילות באמצעות 4 קליפסים.

מקום כשל	תזוזה כוללת (מ"מ)	תזוזה נמדדת (מ"מ)	כח שליפה (KN)	עומס שליפה (bar)	זמן המתנה בכל שלב (min)
לא נגרם נזק	0.00	111.60	0.5	1.0	1
לא נגרם נזק	0.23	111.83	0.9	2.0	1
2 מסילות אופקיות התחילו להתכופף	0.60	112.20	1.4	3.0	1
מסילות אופקיות ממשיכות להתכופף	1.05	112.65	1.9	4.0	1
מסילות אופקיות ממשיכות להתכופף	1.90	113.50	2.3	5.0	1
מסילות אופקיות ממשיכות להתכופף	3.19	114.79	2.8	6.0	1
מסילות אופקיות ממשיכות להתכופף	4.64	116.24	3.2	7.0	1
אריח גרניט פרצ'ן מס' 3 נשבר במקום חיבור עם 2 קליפסים אחרי המתנה כ-30 שניות בכוח שליפה 3.7 ק"ג, מסילות חזרו למקום התחלתי	6.35	117.95	3.7	8.0	0.5

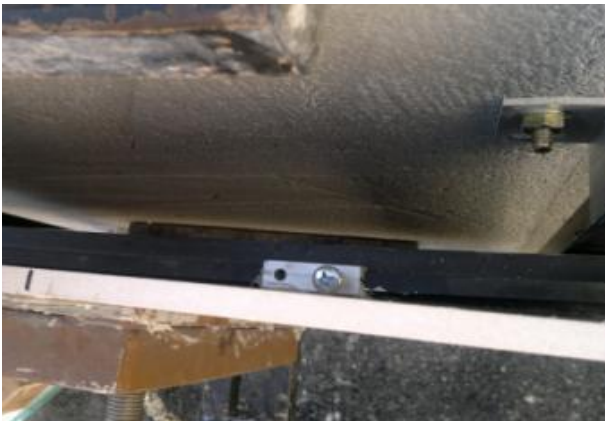
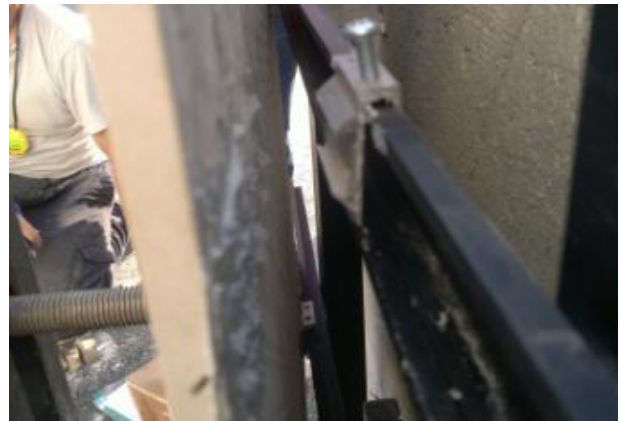
שלב ראשון: דפורמציה במסילה אופקית

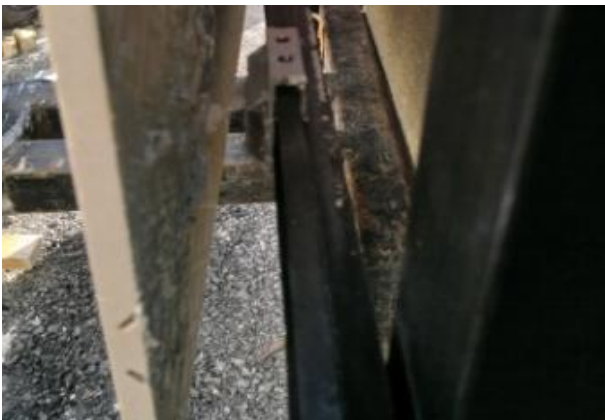
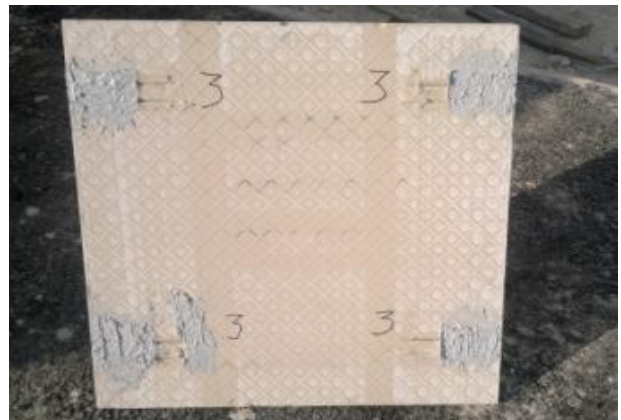
שלב שני: כשל אבן בזמן בדיקה
