דו"ח בדיקת

309111149

בדיקת שליפה אבן

524256 הילרון שיווק וסחר בע"מ ברוריה 7, תל אביב - יפו, 67454	מס' הסכם : שם המזמין : מען המזמין :	המזמין
בארי 7 בני ברק קיר אב טיפוס 3 אריחי גרניט פורצלן (1-3) בגודל 1200X600X10 מ"מ	כתובת האתר : פירוט המבנה : תאור החומר הנבדק:	אתר
קביעת כוח שליפה אריחי גרניט פורצלן מחופים באמצעות מסילות ואביזרים חיפוי אבן בוצע בשיטה יבשה - K5-300		מהות הבדיקה
קביעת כוח שליפת אריחי גרניט פורצלן בחיפוי יבש על מסילות ואביזרים בוצעה: באמצעות: הג'ק מסוג RCH-121 בעל כושר העמסה מקסימאלי 120 kN מד לחץ ספרתי תוצרת "ENERPAC", מס' סידורי - 39019, טווח - 1000 באר, מקדם לעברת כוח לחץ (Bar) לכוח שליפה - (kN) 0.17188 תחום עבודה: 700/1 בר, סטיית אפס %0.194 ראה תעודת כיוול מס' 14-445, תאריך הכיוול 26.05.2015 הבדיקה בוצעה באמצעות הדבקת פלטת מתכת 200X4000 מ"מ במרכז אריחי גרניט פורצלן		הערות
תאריך בדיקה 01/12/2014	מבצע בדיקה: איגור פקשין אנדרי בוכגלטר ניקולי פדין פדין	הבדיקה נערכה על ידי הסניף המרכזי
תאריך הדפסה 07/12/2014	ב/ מהנדס ראשי לבדיקות מחלקת עוגנים: אלכסנדר זק

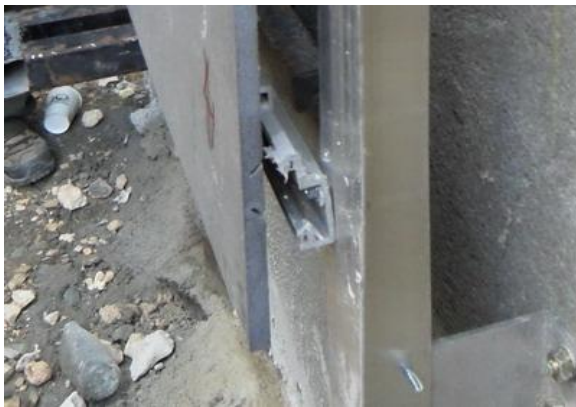
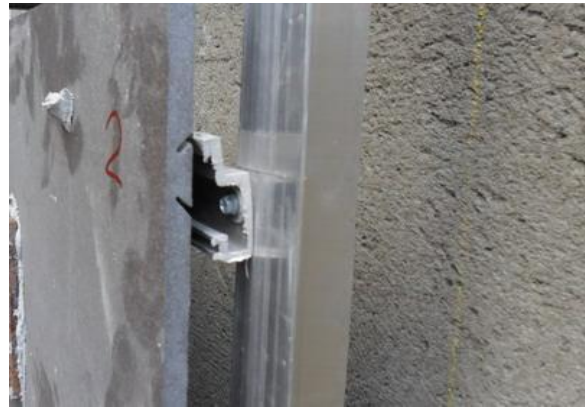
טבלה 2: בדיקת כוח שליפה אבן מס' 1 שמוחקן בתליה יבשה על מסילות.

מקום כשל	כוח שליפה (ק"ג)	עומס שליפה (בר)	זמן המתנה בכל שלב (דקות)
לא נגרם נזק	0.2	1.0	1
לא נגרם נזק	0.3	2.0	1
לא נגרם נזק	0.7	4.0	1
לא נגרם נזק	1.0	6.0	1
מופיעה כפיפה באריח	1.4	8.0	1
הכפיפה באריח גדלה	1.7	10.0	1
הכפיפה באריח גדלה	2.1	12.0	1
הכפיפה באריח גדלה	2.4	14.0	1
הכפיפה באריח גדלה	2.8	16.0	1
האריח נשבר בחריץ במקום חיבור מס' 2	2.9	17.0	1
האריח נשבר בחריץ במקום חיבור מס' 2 ו 4	3.2	18.6	1
האריח נשבר בכל חיבורים	3.5	20.4	---

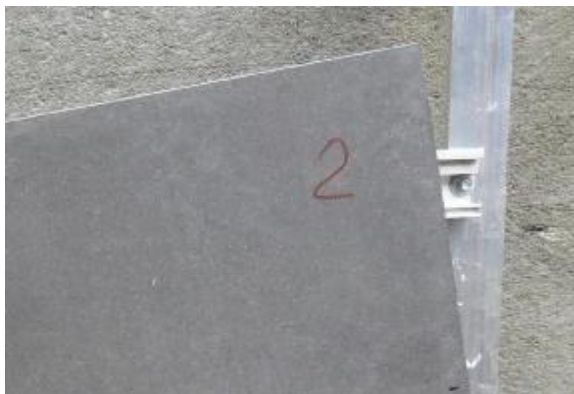
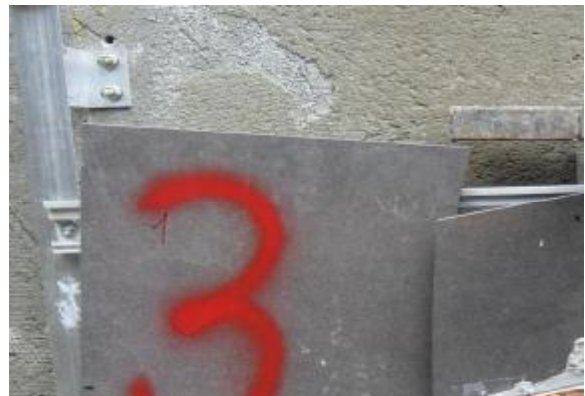
טבלה 6: בדיקת כוח שליפה אבן מס' 3 שמוחקן בתליה יבשה על מסילות.

מקום כשל	כוח שליפה (ק"ג)	עומס שליפה (בר)	זמן המתנה בכל שלב (דקות)
לא נגרם נזק	0.2	1.0	1
לא נגרם נזק	0.3	2.0	1
לא נגרם נזק	0.7	4.0	1
לא נגרם נזק	1.0	6.0	1
לא נגרם נזק	1.4	8.0	1
מופיעה כפיפה באריח	1.5	9.0	1
הכפיפה באריח גדלה	1.7	10.0	1
הכפיפה באריח גדלה	2.1	12.0	1
הכפיפה באריח גדלה	2.4	14.0	1
הכפיפה באריח גדלה	2.8	16.0	1
הכפיפה באריח גדלה	3.1	18.0	1
האריח נשבר	3.1	18.2	---
