דו"ח בדיקת

309111150

בדיקת שליפה אבן

524256 הילרון שיווק וסחר בע"מ ברוריה 7, תל אביב - יפו, 67454	מס' הסכם : שם המזמין : מען המזמין:	המזמין
בארי 7 בני ברק קיר אב טיפוס 3 אריחי גרניט פורצלן (4-6) בגודל 1200X600X10 מ"מ	כתובת האתר : פירוט המבנה : תאור החומר הנבדק:	אתר
קביעת כוח שליפה אריחי גרניט פורצלן המחופים באמצעות מסילות ואבזרים חיפוי אבן בוצע בשיטה יבשה - K5-300		מהות הבדיקה
קביעת כוח שליפה אריחי גרניט פורצלן בחיפוי יבש על מסילות ואבזרים בוצעה: באמצעות: הג'ק מסוג RCH-121 בעל כושר העמסה מקסימאלי 120 kN מד לחץ ספרתי תוצרת "ENERPAC", מס' סידורי - 39019, טווח - 1000 באר, מקדם לעברת כוח לחץ (Bar) לכוח שליפה - (kN) 0.17188 תחום עבודה: 700/1 בר, סטיית אפס %0.194 ראה תעודת כיוול מס' 14-445, תאריך הכיוול 26.05.2015 הבדיקה בוצעה באמצעות הדבקה פלטה מתכת 200X4000 מ"מ במרכז אריחי גרניט פורצלן		הערות
תאריך בדיקה 01/12/2014	מבצע בדיקה: איגור פקשין אנדרי בוכגלטר ניקולי פדין פדין	הבדיקה נערכה על ידי הסניף המרכזי
תאריך הדפסה 07/12/2014	ב/ מהנדס ראשי לבדיקות מחלקת עוגנים: אלכסנדר זק

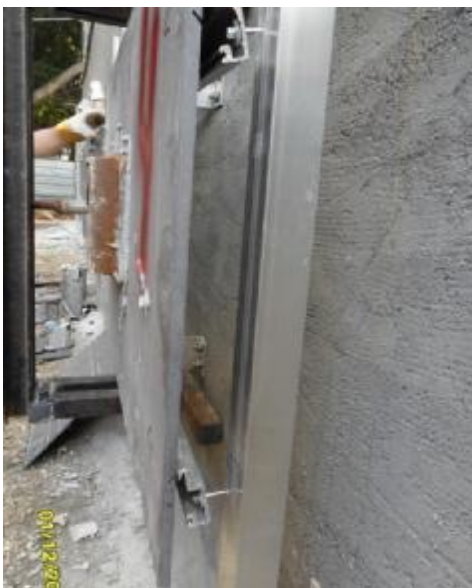
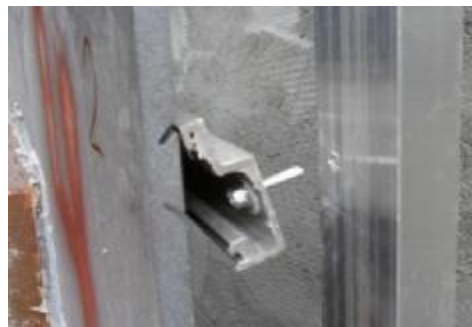
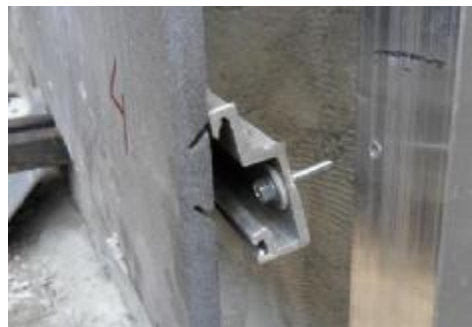
טבלה 2: בדיקת כוח שליפה אבן מס' 4 שמוקן בתליה יבשה על מסילות.

מקום כשל	כוח שליפה (ק"ג)	עומס שליפה (בר)	זמן המתנה בכל שלב (דקות)
לא נגרם נזק	0.2	1.0	1
לא נגרם נזק	0.3	2.0	1
לא נגרם נזק	0.7	4.0	1
לא נגרם נזק	1.0	6.0	1
מופיעה כפיפה באריח	1.4	8.0	1
הכפיפה באריח גדלה	1.7	10.0	1
הכפיפה באריח גדלה	2.1	12.0	1
ברגים התחילו לצאת ממסילה במקום חיבור מס' 2 ו 4	2.4	14.0	1
ברגים יצאו ממסילה במקום חיבור מס' 2 ו 4	2.6	15.2	---

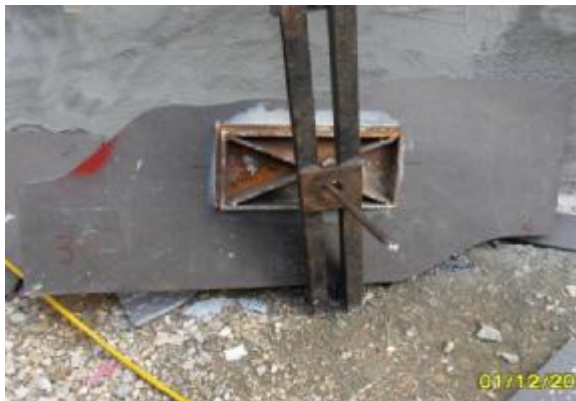
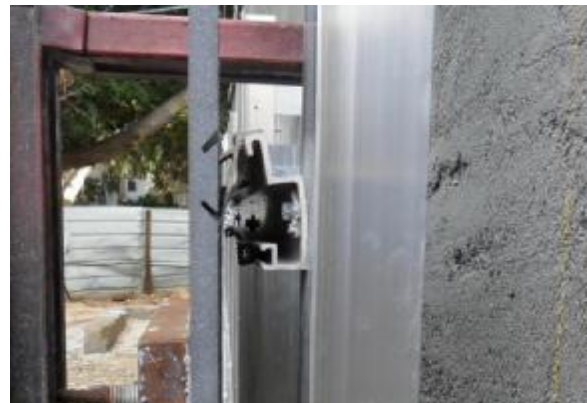
טבלה 4: בדיקת כוח שליפה אבן מס' 5 שמוחקן בתליה יבשה על מסילות.

מקום כשל	כוח שליפה (ק"ג)	עומס שליפה (בר)	זמן המתנה בכל שלב (דקות)
לא נגרם נזק	0.2	1.0	1
לא נגרם נזק	0.3	2.0	1
לא נגרם נזק	0.7	4.0	1
לא נגרם נזק	1.0	6.0	1
לא נגרם נזק	1.4	8.0	1
מופיעה כפיפה באריח	1.5	8.5	1
הכפיפה באריח גדלה	1.7	10.0	1
הכפיפה באריח גדלה	2.1	12.0	1
הכפיפה באריח גדלה	2.4	14.0	1
הכפיפה באריח גדלה	2.8	16.0	1
האריח נשבר בחריץ במקום חיבור מס' 2	3.0	17.4	1
האריח נשבר בחיבור עם אביזר מס' 4	3.1	18.2	1
האריח נשבר בכל חריצים	3.2	18.8	---

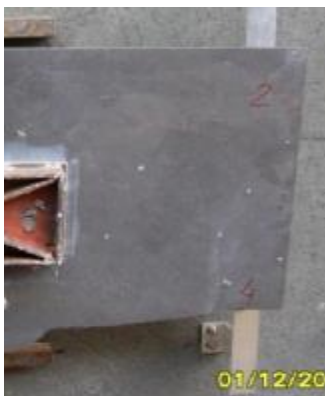
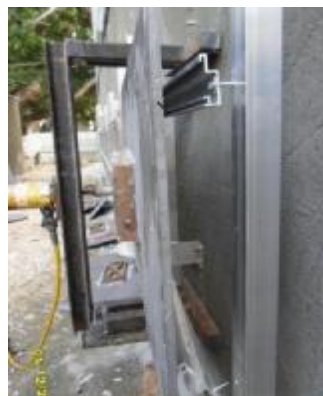
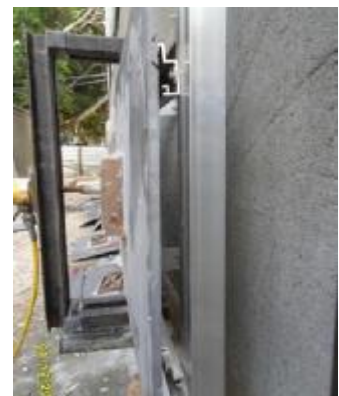
**טבלה 6: בדיקת כוח שליפה אבן מס' 6 שמותקן בתליה יבשה על מסילות.**

מקום כשל	כוח שליפה (ק"ג)	עומס שליפה (בר)	זמן המתנה בכל שלב (דקות)
לא נגרם נזק	0.2	1.0	1
לא נגרם נזק	0.3	2.0	1
לא נגרם נזק	0.7	4.0	1
לא נגרם נזק	1.0	6.0	1
לא נגרם נזק	1.4	8.0	1
מופיעה כפיפה באריח	1.5	9.0	1
הכפיפה באריח גדלה	1.7	10.0	1
הכפיפה באריח גדלה	2.1	12.0	1
הכפיפה באריח גדלה	2.4	14.0	1
מופיע סדק בחריץ במקום חיבור מס' 4	2.6	15.4	1
הברגים יצאו ממסילה במקום חיבור מס' 2 ו 4	3.0	17.2	1
האריח נשבר במקום חיבור מס' 4	3.0	17.2	---
