דו"ח בדיקת

309102668

בדיקת שליפה אבן

451274 הילרון שיווק וסחר בע"מ ברוריה 7, תל אביב - יפו, 67454	מס' הסכם : שם המזמין : מען המזמין:	המזמין
צומת כנות בית מסחרי, תעשיתי, קיר אף טיפוס 3 יחידות אריחי גרניט פורצלן במידות 10x600x600	כתובת האתר: פירוט המבנה : תאור החומר הנבדק:	אתר
קביעת כח שליפה אריחי גרניט פורצלן מחופים בתליה יבשה על מסילות אלומיניום באמצעות 4 קליפסים.		מהות הבדיקה
אריח גרניט פרצלן מס' 1 נשבר במקום חיבור עם 2 קליפסים בכוח שליפה כ 3.6 ק"נ, מסילות חזרו למקום התחלתי אריח גרניט פרצלן מס' 2 נשבר במקום חיבור עם 2 קליפסים והתפרקה בכוח שליפה כ 2.9 ק"נ אבן, מסילות חזרו למקום התחלתי אריח גרניט פרצלן מס' 3 נשבר במקום חיבור עם 2 קליפסים אחרי המתנה כ-30 שניות בכוח שליפה 3.7 ק"נ, מסילות חזרו למקום התחלתי		סיכום
קביעת כח שליפה אריחי גרניט פורצלן בחיפוי יבש על מסילות אופקיות אנכיות בוצע: באמצעות ג'ק RCH-302, מד לחץ ספרתי תוצרת "ENERPAC", מס' סידורי - 20092 הבדיקה בוצעה באמצעות הדבקה פלטה מתכת 400X200 מ"מ במרכז אריחי גרניט פורצלן 600X600 מ"מ		הערות

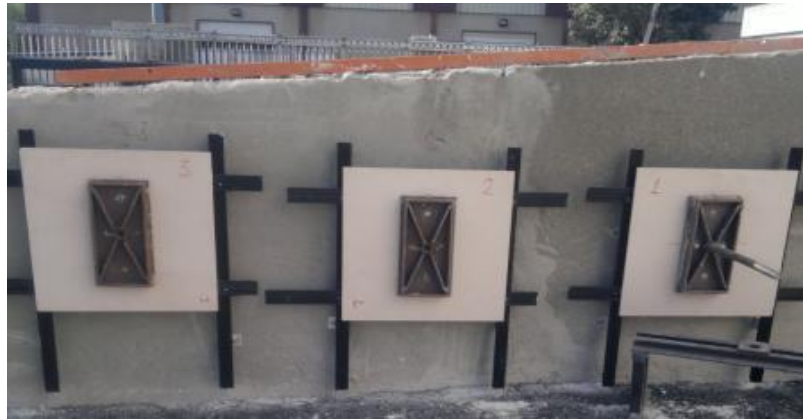
**תוצאות בדיקה אריח גרניט פורצלן מס' 1 על פי תמונות**

שלב ראשון: דפורמציה במסילה אופקית

שלב שני: כשל אבן בזמן בדיקה

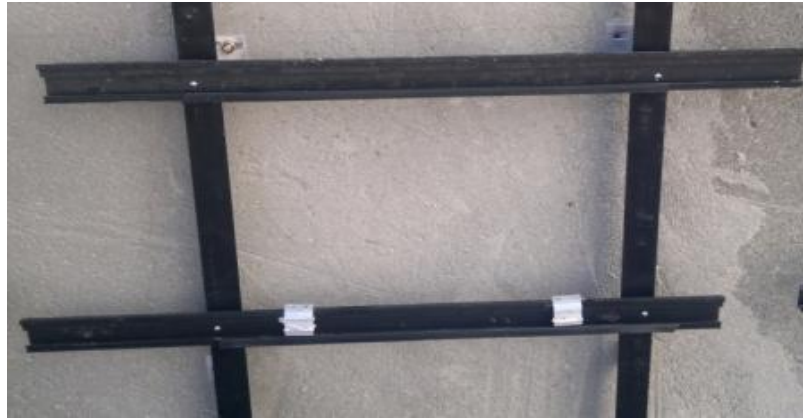
**תוצאות בדיקה אריח גרניט פורצלן מס' 2 על פי תמונות**

מקום כשל	תזוזה כוללת (מ"מ)	תזוזה נמדדת (מ"מ)	כח שליפה (KN)	עומס שליפה (bar)	זמן המתנה בכל שלב (min)
לא נגרם נזק	0.00	113.84	0.5	1.0	1
לא נגרם נזק	0.02	113.86	0.9	2.0	1
2 מסילות אופקיות התחילו להתכופף	0.07	113.91	1.4	3.0	1
מסילות אופקיות ממשיכות להתכופף	0.23	114.07	1.9	4.0	1
מסילות אופקיות ממשיכות להתכופף	1.02	114.86	2.3	5.0	1
מסילות אופקיות ממשיכות להתכופף	2.61	116.45	2.8	6.0	1
אריח גרניט פרצלן מס' 2 נשבר במקום חיבור עם 2 קליפסים והתפרקה בכוח שליפה כ 2.9 ק"נ אבן, מסילות חזרו למקום התחלתי	4.06	117.90	2.9	6.2	---

שלב ראשון: דפורמציה במסילה אופקית

שלב שני: כשל אבן בזמן בדיקה

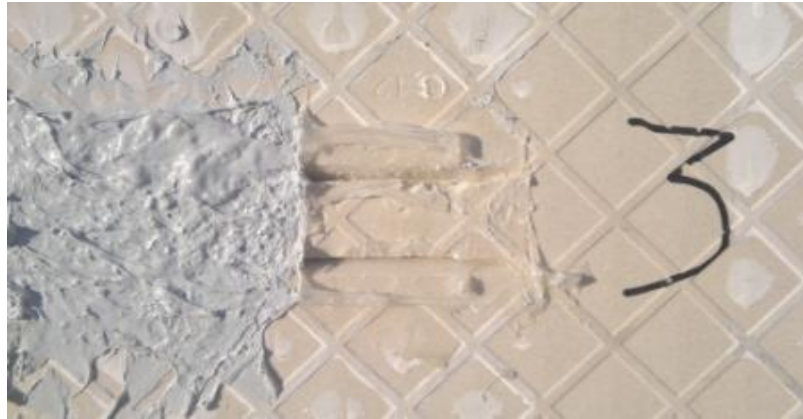
**תוצאות בדיקה אריח גרניט פורצלן מס' 3 על פי תמונות**

מקום כשל	תזוזה כוללת (מ"מ)	תזוזה נמדדת (מ"מ)	כח שליפה (KN)	עומס שליפה (bar)	זמן המתנה בכל שלב (min)
לא נגרם נזק	0.00	111.60	0.5	1.0	1
לא נגרם נזק	0.23	111.83	0.9	2.0	1
2 מסילות אופקיות התחילו להתכופף	0.60	112.20	1.4	3.0	1
מסילות אופקיות ממשיכות להתכופף	1.05	112.65	1.9	4.0	1
מסילות אופקיות ממשיכות להתכופף	1.90	113.50	2.3	5.0	1
מסילות אופקיות ממשיכות להתכופף	3.19	114.79	2.8	6.0	1
מסילות אופקיות ממשיכות להתכופף	4.64	116.24	3.2	7.0	1
אריח גרניט פרצ'ן מס' 3 נשבר במקום חיבור עם 2 קליפסים אחרי המתנה כ-30 שניות בכוח שליפה 3.7 ק"ג, מסילות חזרו למקום התחלתי	6.35	117.95	3.7	8.0	0.5

שלב ראשון: דפורמציה במסילה אופקית
